Skapat av (Efternamn, Förnamn) <b>Holm Sebastian</b>	Dokumentdatum <b>23-11-2</b>	Version 1.0
Dokumenttitel <b>Styrelsemöte 2023-10-22</b>

## Årlig säkerhetsbesiktning av lekplatser och lekredskap

**Lilla lekparken**

**Skogslekparken**

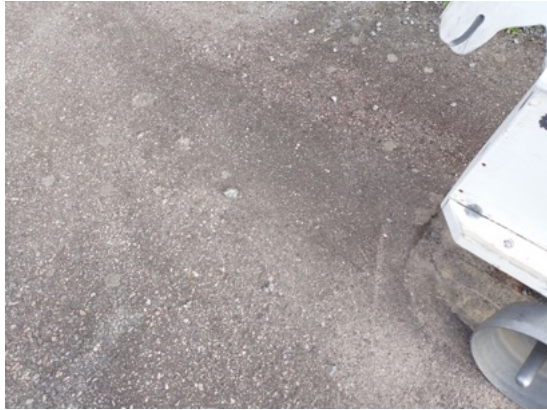
Fel nummer 1.1

Fel nr:	Hänvisning, Felbeskrivning:	Klassning:
<b>1.1</b>	<b>Redskap med en fri fallhöjd på mer än 600 mm</b> 1176-1 4.2.8.5.2	<b>A</b>
<p>Det stötdämpande underlaget är inte godkänt då det inte uppfyller krav enligt standard (innehåller asfalt och är hårt).</p>		
<b>1.2</b>	<b>Ställen där kropp/kläder kan fastna</b> 1176-6 4.9	<b>B</b>
<p>Redskapet ska vara konstruerat så att användaren inte kan fastna mellan redskapet och underlaget. Avståndet mellan redskapet och underlaget (minsta fria markhöjd) ska vara minst 230 mm.</p>

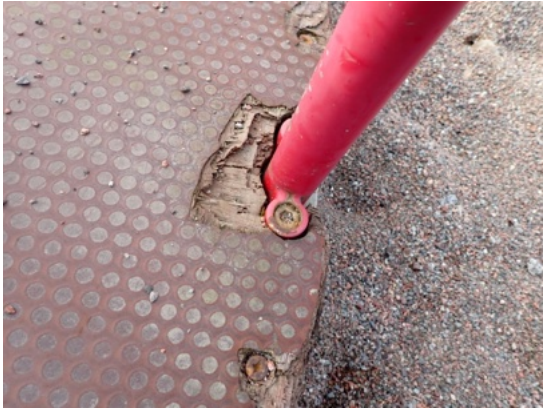
Fel nummer 4.1

Fel nr:	Hänvisning, Felbeskrivning:	Klassning:
4.1	Avhjälpare underhåll	1176-7 7.2 C
Karusellens golv är slitet.

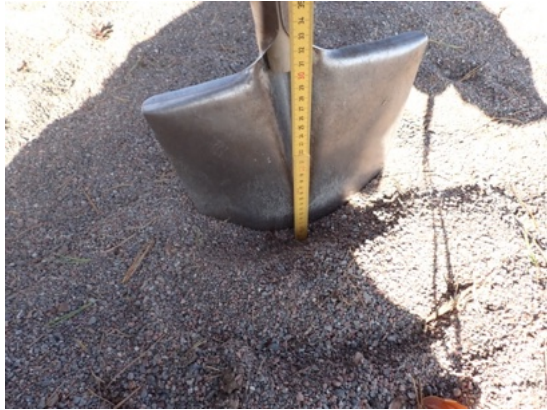
Fel nummer 1.1

Fel nr:	Hänvisning, Felbeskrivning:	Klassning:
1.1	Redskap med en fri fallhöjd på mer än 600 mm 1176-1 4.2.8.5.2	B
<p>Det stötdämpande underlaget är inte godkänt då det inte uppfyller krav enligt standard. Underlagets djup ska vara minst 300 mm.</p>		
1.2	Allmänt 1176-1 4.2.8.2.1	C
<p>Det rekommenderade avståndet mellan dessa gungor och staket/inspringningsskydd i gungriktningen är minst 4990 mm.</p>

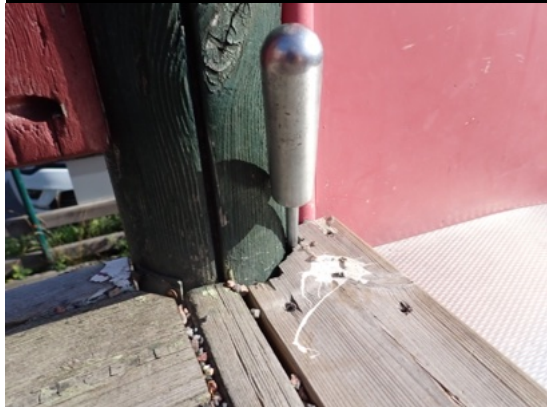
Fel nummer 2.1

Fel nr:	Hänvisning, Felbeskrivning:	Klassning:
<b>2.1</b>	<b>Ställen där fingrar kan fastna</b>	<b>1176-1 4.2.7.6</b>
		<b>B</b>
Det finns en springa i vilken fingrar kan fastna samtidigt som resten av kroppen är i rörelse eller fortsätter i en tvingad rörelse. Öppningen ska vara mindre än 8 mm eller större än 25 mm.

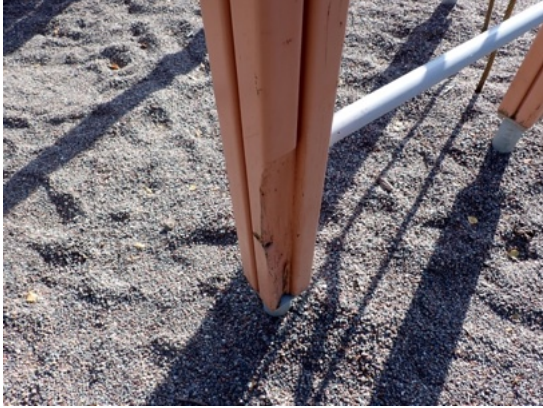
Fel nummer 4.1

Fel nr:	Hänvisning, Felbeskrivning:	Klassning:
4.1	Avhjäljande underhåll	1176-7 7.2 C
Klätterställningen har en trasig stolpe.

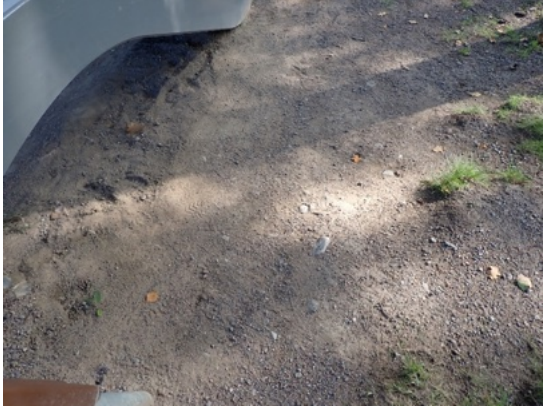
Fel nummer 6.1

<b>Fel nr:</b>	<b>Hänvisning, Felbeskrivning:</b>	<b>Klassning:</b>
6.1	Redskap med en fri fallhöjd på mer än 600 mm 1176-1 4.2.8.5.2	B
Det stötdämpande underlaget är inte godkänt då det inte uppfyller krav enligt standard (är hårt).
